CHATEAUX FORTS D'ALSACE

Société d'Histoire et d'Archéologie de Saverne et Environs
CENTRE DE RECHERCHES ARCHEOLOGIQUES MEDIEVALES DE SAVERNE

2013

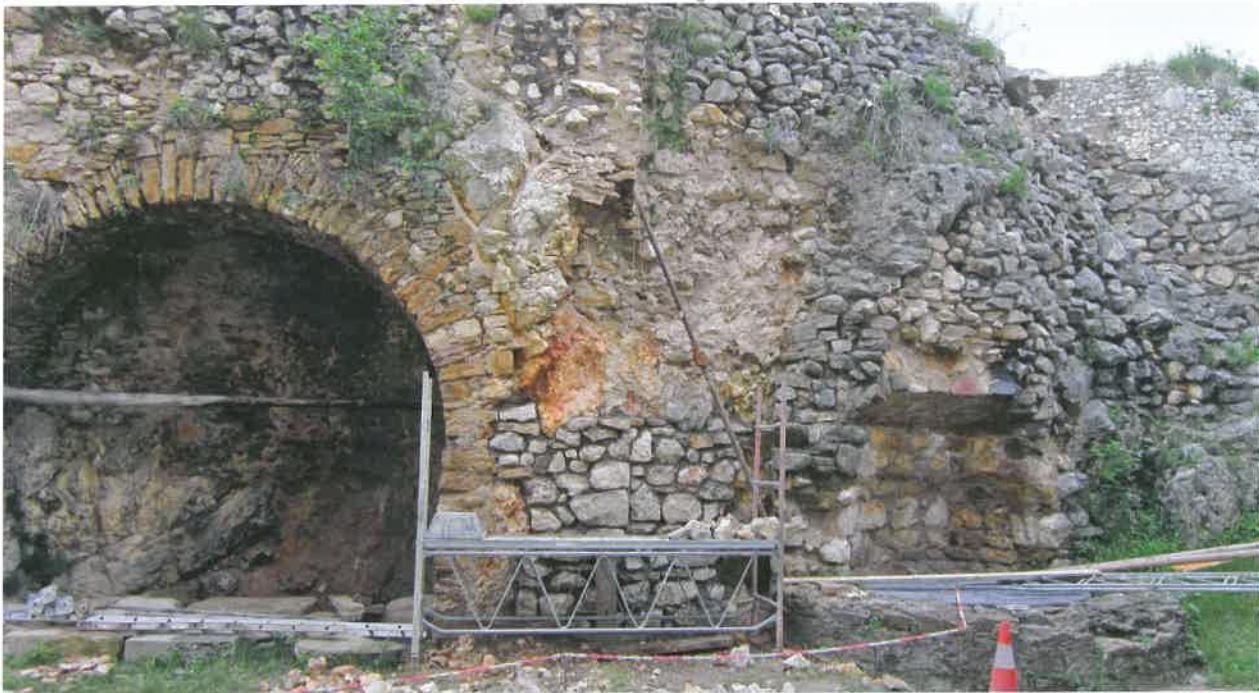
Fig. 14 Landskron – Réalisation detravaux de consolidation (*Photo Jürg Tischhauser*)

À cause des risques de chutes de pierres, plusieurs tronçons de murs ont dû être consolidés en 2012 par l'entreprise Richert de Sausheim, agréée par les Monuments historiques. Cela a été en particulier le cas au-dessus du puits, près de l'escalier en colimaçon, au niveau du logis des officiers, ainsi qu'à différents autres endroits répartis sur l'ensemble du site.

Durant l'hiver 2012-2013, plusieurs pierres se sont descellées dans le passage permettant d'accéder au donjon. Cela a nécessité d'interdire l'accès de ce dernier durant quelques temps, afin de pouvoir sécuriser le passage en attendant la réalisation de la réfection d'ensemble dont les modalités doivent être convenues avec la Conservation régionale des Monuments historiques.

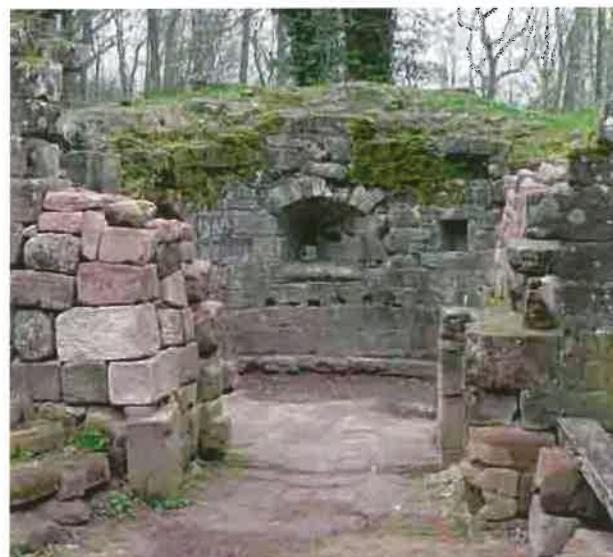
Fig. 15 Nouveau-Windstein - Le dallage et le ressaut intérieur après dégagement (*Photo Alain Kieber*)

armes à feu, constitue un des seuls exemples de ce type de dispositif de défense conservé dans la région. L'époque de construction communément admise pour cet ouvrage est la seconde partie du XVI^e siècle. Il se caractérise par un grand appareil lisse régulier, à joints minces, avec un ressaut chanfreiné qui court au-dessous des trois canonnières (fig. 15). Celle située au Nord comporte trois ouvertures.

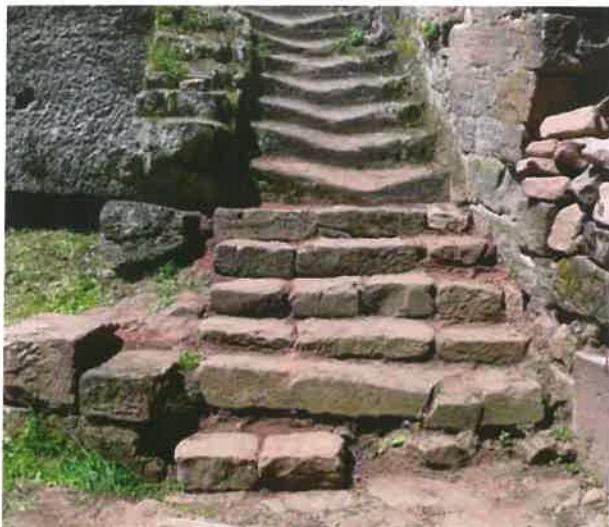
Le sondage 2012 a permis de dégager l'intérieur de la barbacane avec la mise au jour des dernières marches de l'escalier menant à la partie haute du château, notamment une marche monolithique d'environ 1,40 m (fig. 16).

Fig. 16 Nouveau-Windstein - Escalier menant à la partie haute du château après dégagement (*Photo Alain Kieber*)

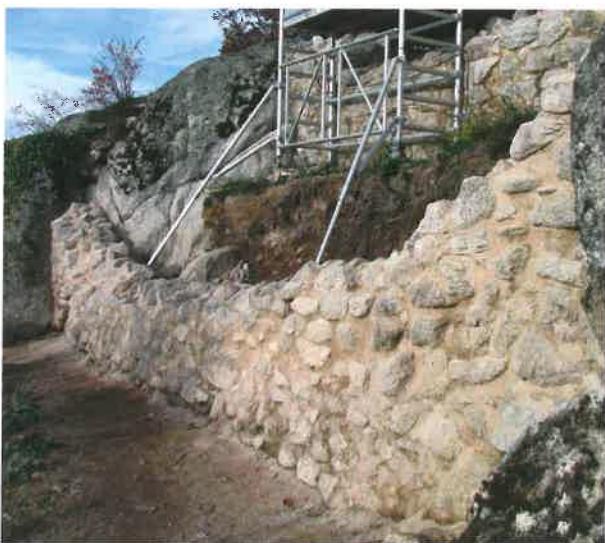
Fig. 17 Ramstein - Mur de fausse-braie Sud après consolidation (*Photo Rémy Frey*)

En 2012, les travaux ont porté sur la tourelle de flanquement Sud et une fausse-braie du même versant.

Les modestes vestiges subsistant de la fausse-braie qui barrait l'accès à la basse-cour, ont été dégagés pour pouvoir être mis en valeur. Le parement
