CHATEAUX FORTS D'ALSACE

Histoire • Archéologie • Architecture

2015

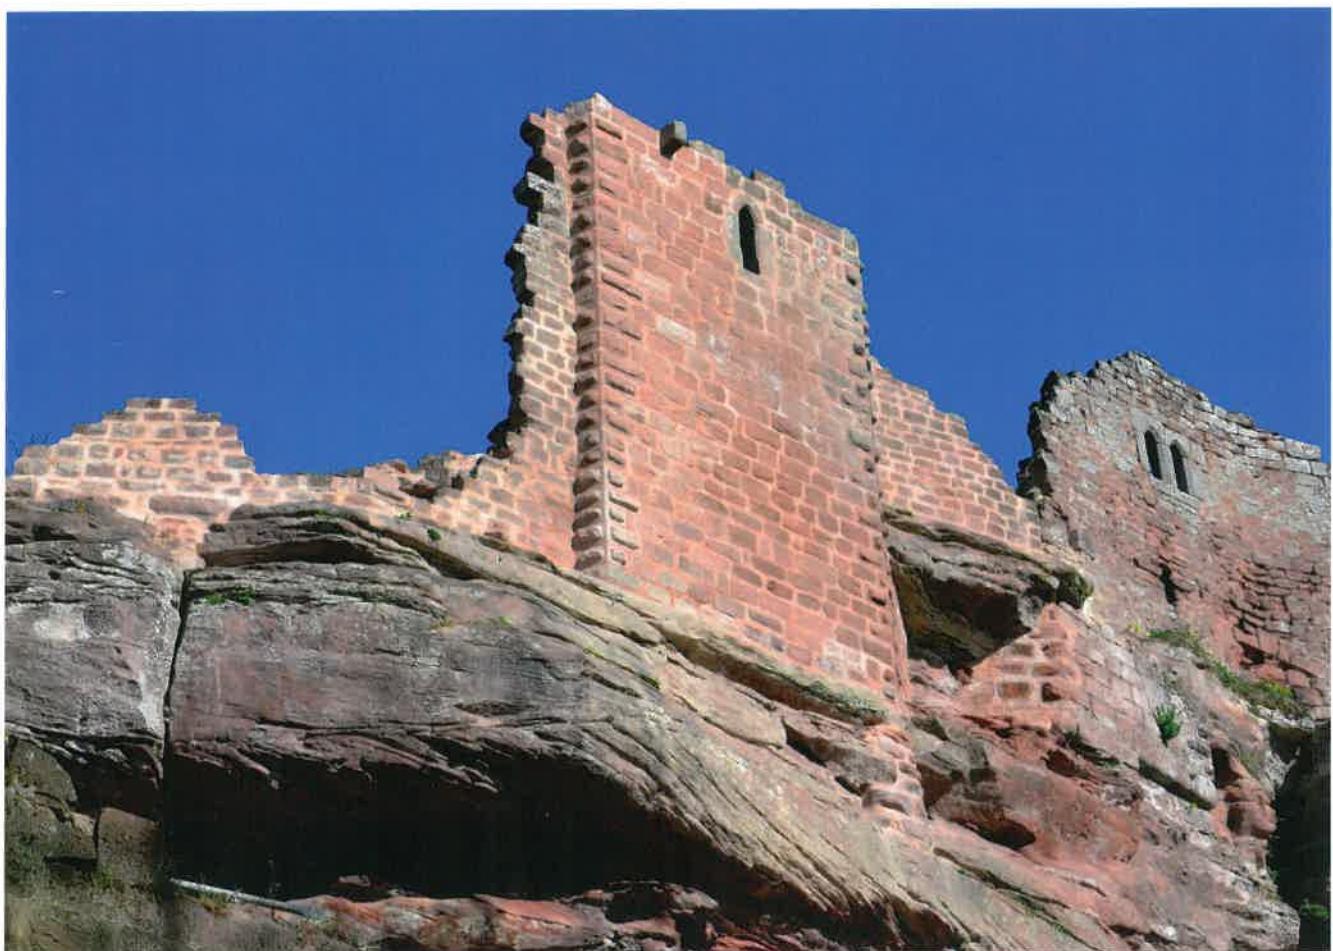
Fig. 20 Château de Nouveau-Windstein - Base de la barbacane mise au jour en 2014 (Photo Alain Kieber)

Les campagnes de travaux débutées en 2009 ont permis la restitution du système défensif du Nouveau-Windstein devant l'entrée primitive du château. Les travaux de dégagement du fossé extérieur de la barbacane sont désormais terminés.

Le dallage à l'intérieur de la barbacane a également été mis au jour, ainsi que le seuil et les jambages de la porte d'entrée du château primitif (avant la construction de la barbacane au XVI^e siècle) (fig. 20).

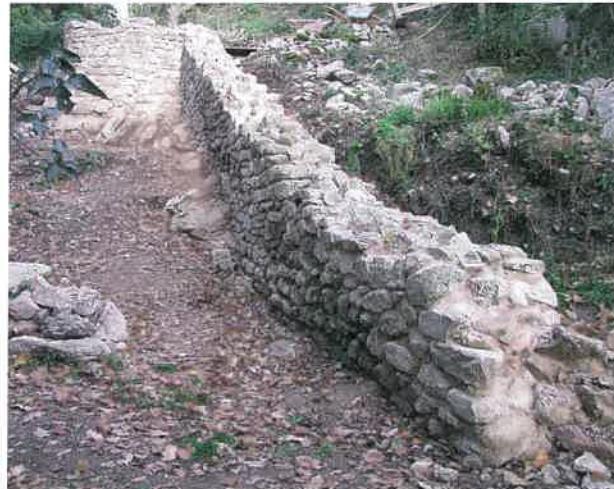
Fig. 21 Château de Ramstein - Fausse-braie nord après consolidation (Photo Claude frey)

travaux en 2014 a été consacrée intégralement au dégagement et la consolidation de celle-ci et de la tourelle de flanquement nord (fig. 21). Les gravats dégagés ont fait apparaître un soubassement en piteux état et des moellons rongés par le temps. L'intervention sur cette partie du monument était une urgence ; c'est pourquoi il a été décidé de concentrer l'intégralité de l'équipe des « Veilleurs du Ramstein » à cette tâche et de ne pas intervenir sur la tourelle de flanquement sud. Les pierres de remplissage et parements en décomposition ont été extraits et remplacés par des éléments soigneusement choisis afin de rester en harmonie avec les pierres en place et pour que notre intervention soit le moins visible possible. Ainsi les parties extérieures de ce mur et le trou béant de la tourelle de flanquement ont pu être achevés. Conjointement, une partie de l'équipe a été occupée à dégager la partie intérieure de la fausse-braie et de la tourelle. La partie basse du jambage de

Après avoir consolidé une partie de la fausse-braie nord en 2013 sur environ 3 m de longueur, la poursuite des
