# CHÂTEAUX FORTS D'ALSACE

Histoire • Archéologie • Architecture

Société d'Histoire et d'Archéologie de Saverne et Environs  
**CENTRE DE RECHERCHES ARCHÉOLOGIQUES MÉDIÉVALES DE SAVERNE**

2017

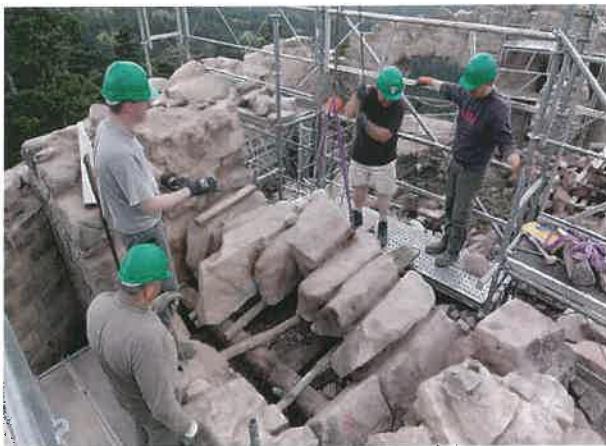
Fig. 15A Château de Kagenfels - La niche d'archère est du logis en cours de démontage (Photo Mathias Heissler)

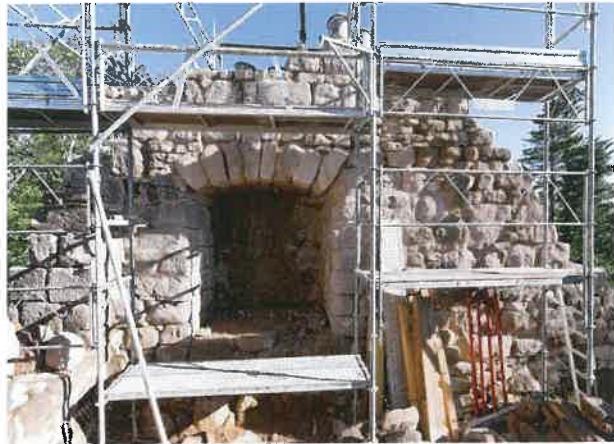
Fig. 15B Château de Kagenfels - La niche d'archère est du logis remontée (Photo Mathias Heissler)

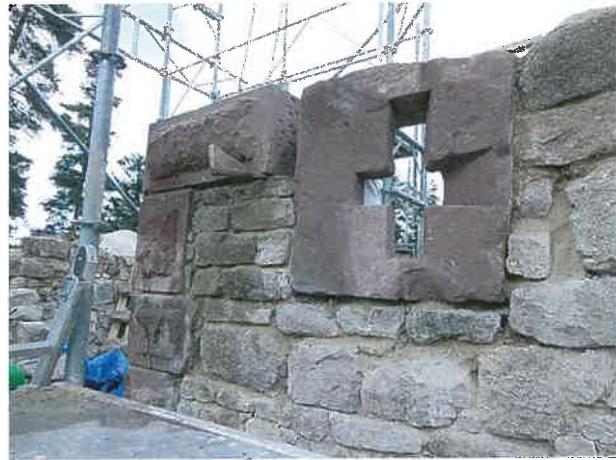
Deux meurtrières défendant initialement la porte ont été reconstituées et complétées à partir de leurs fragments ; L'une, MA, (fig. 16) présentant une configuration cruciforme à tir orienté, permettait une défense frontale de la porte, avec un tir dirigé vers le bas à gauche, couvrant ainsi le chemin d'accès. L'autre, MB, présentait un large « trou de serrure », permettant un tir oblique flanquant PA au-devant du seuil. Ce dernier avait été exhumé et retourné en 2010, et sa face contre terre avait révélé que les deux fragments complémentaires constituaient initialement un beau linteau droit mouluré ; Celui-ci, probablement brisé avant son utilisation, accuse une typologie de l'extrême fin du XV<sup>e</sup> siè-

Fig. 16 Château de Kagenfels - Meurtrière MA en cours de remontage (Photo Mathias Heissler)

cle. Il aurait donc été employé directement en tant que seuil, et n'aurait probablement jamais couvert de porte. La meurtrière MA a été réimplantée en 2015 à son emplacement d'origine supposé, la seconde, MB, le sera en 2017 a priori.

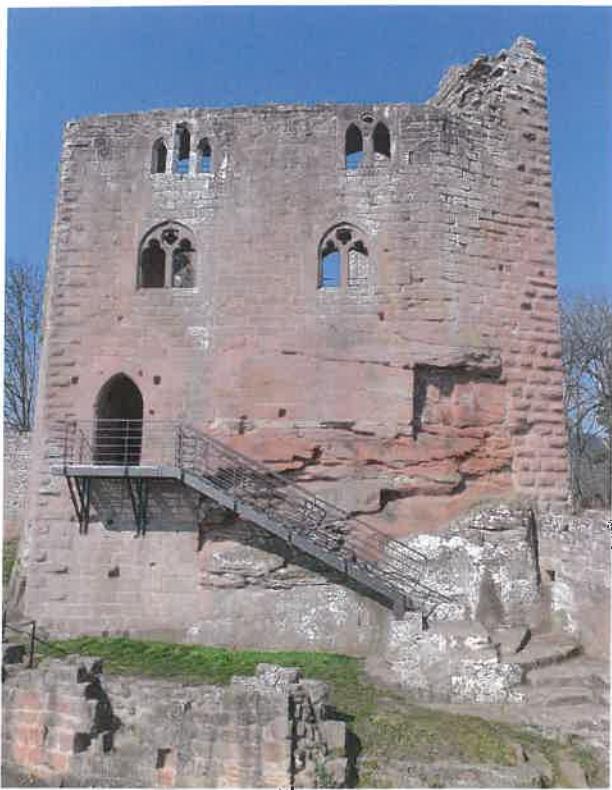
Fig. 17 Château de Nouveau-Windstein - Nouvel accès au logis  
(Photo Alain Kieber)

L'accès au palais supérieur est désormais rétabli (fig. 17). La coursive installée au second étage du logis constitue, à elle seule, un véritable attrait pour la visite du Nouveau-Windstein (fig. 18). Une toute nouvelle perspective sur l'architecture intérieure du logis est à découvrir. Installé sur les banquettes à coussièges des fenêtres géminées, le visiteur peut admirer la flèche de la cathédrale de Strasbourg qui émerge derrière la forêt de Hauguenau, ainsi que la vallée du Schwarzbach et Jaegerthal.

Les équipements métalliques ont été galvanisés et thermolaqués pour une bonne conservation dans le temps. Ils respectent la logique historique tout en assurant une visite en toute sécurité. La discrétion a été recherchée par un barreaudage allégé et des cheminements en caillebotis.

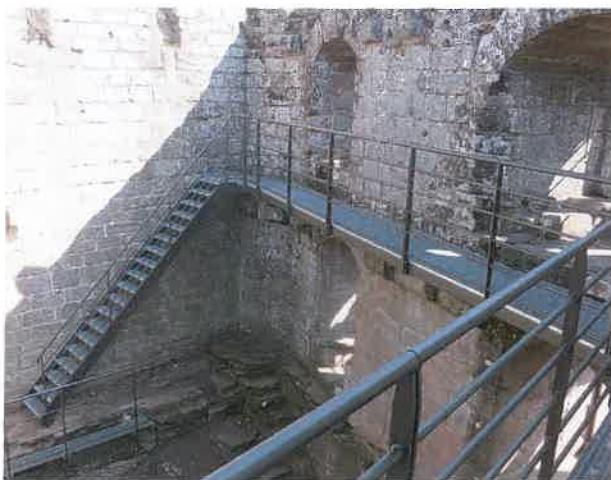
Fig. 18 Château de Nouveau-Windstein - L'Accès au second étage du logis  
(Photo Alain Kieber)

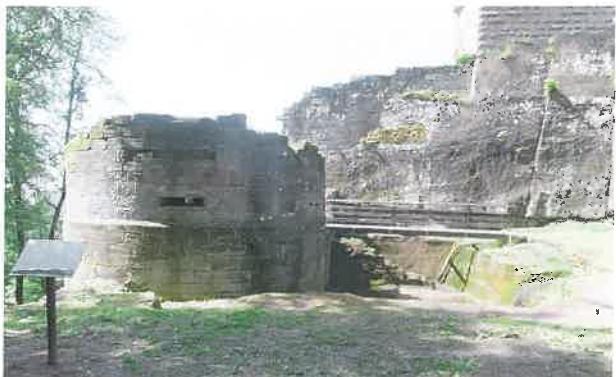
Fig. 19 Château de Nouveau-Windstein - La passerelle de la barbacane et le panneau d'information (Photo Alain Kieber)

À l'entrée du château, une passerelle enjambe le fossé dégagé par les Veilleurs du Nouveau-Windstein. Ces derniers ont également installé un panneau d'information présentant les principales caractéristiques architecturales du château et un plan mis à jour (fig. 19).
