# *l'Outre-Forêt*

REVUE DU CERCLE D'HISTOIRE ET D'ARCHÉOLOGIE  
DE L'ALSACE DU NORD

## Les veilleurs au chevet du Nouveau-Windstein

**Alain Kieber**

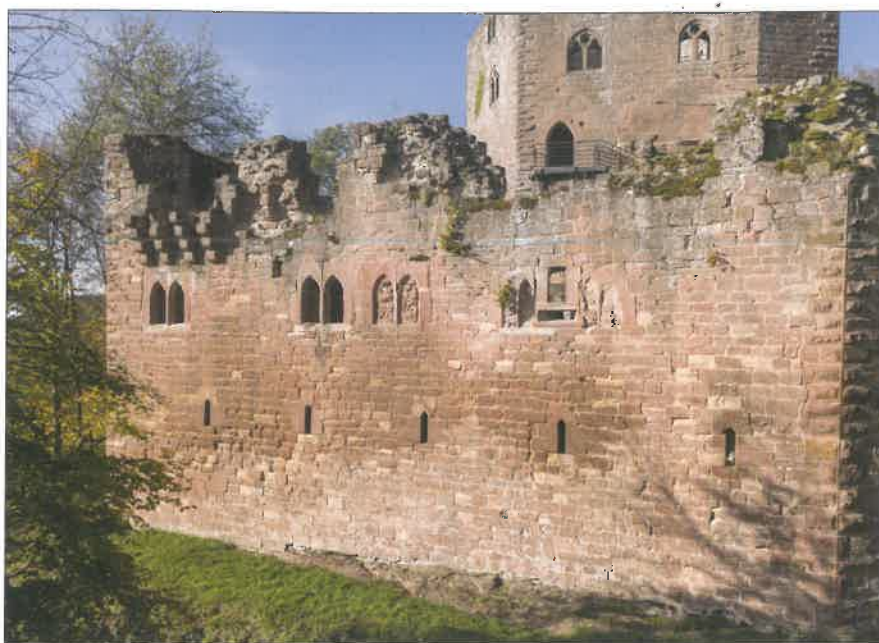
*Vue inédite sur la partie sud du Nouveau-Windstein ; au premier plan, le palais inférieur, au second le logis*

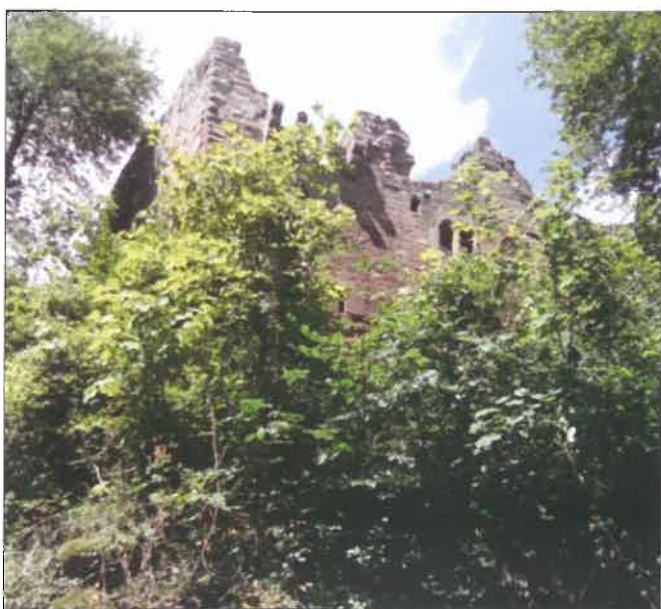
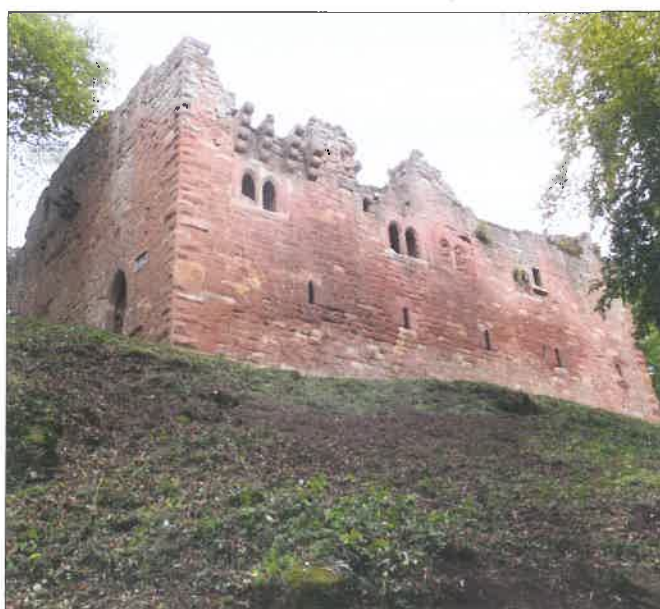
En prenant un peu plus du recul, l'abnégation de nos bénévoles porte ses fruits. Les illustrations ci-dessous mettent en évidence l'évolution de la situation à plus longue échéance, en l'occurrence près de 40 ans !

Le Nouveau-Windstein a été débarrassé de tout le lierre. Les arbres dans l'enceinte du château et à proximité immédiate ont été coupés.

Les meneaux des baies du palais supérieur ont été restitués et les nombreux moellons qui « traînaient » dans le palais inférieur ont été évacués et rangés à l'extérieur. Le visiteur peut maintenant gambader en toute sécurité pour découvrir tous les coins et recoins de la forteresse.

Nous pouvons également voir les nouveaux-équipements touristiques mis en place en 2015 (cf. *l'Outre-Forêt* n° 175).

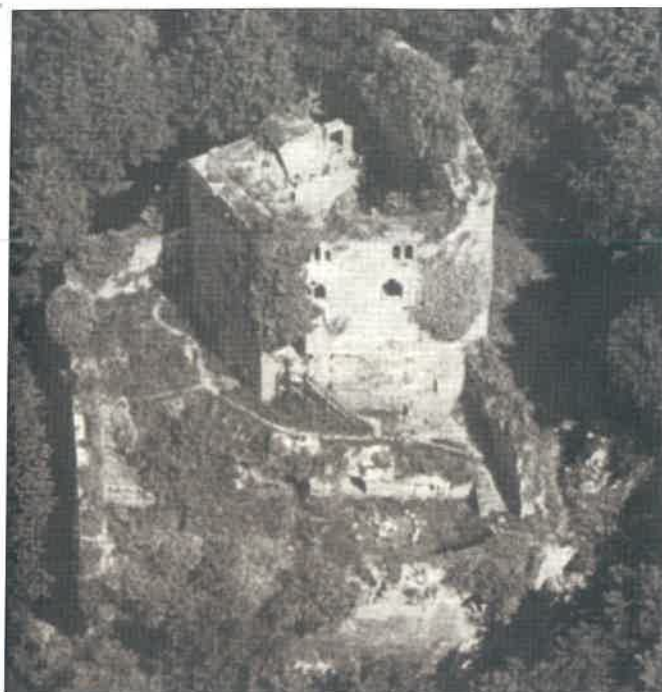
*Le nouveau-Windstein à la sortie des années 1970*

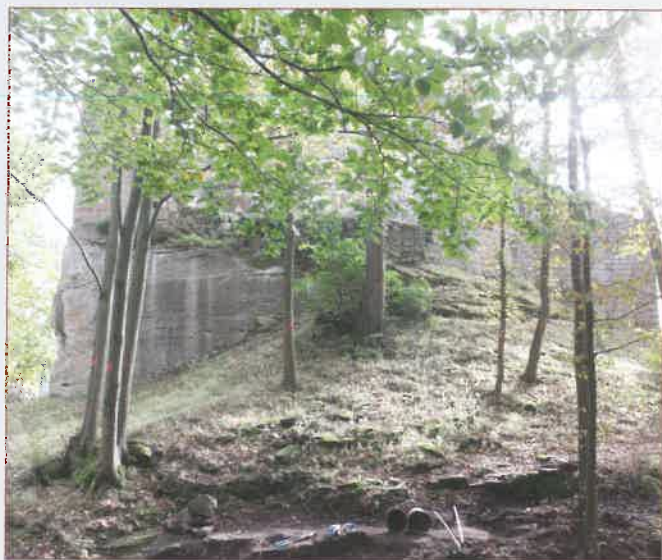
Octobre 2016

## *L'évolution du chantier...*
