CHÂTEAUX FORTS D'ALSACE

Histoire • Archéologie • Architecture

CHÂTEAU DE NOUVEAU-WINDSTEIN

CHÂTEAU DE RAMSTEIN

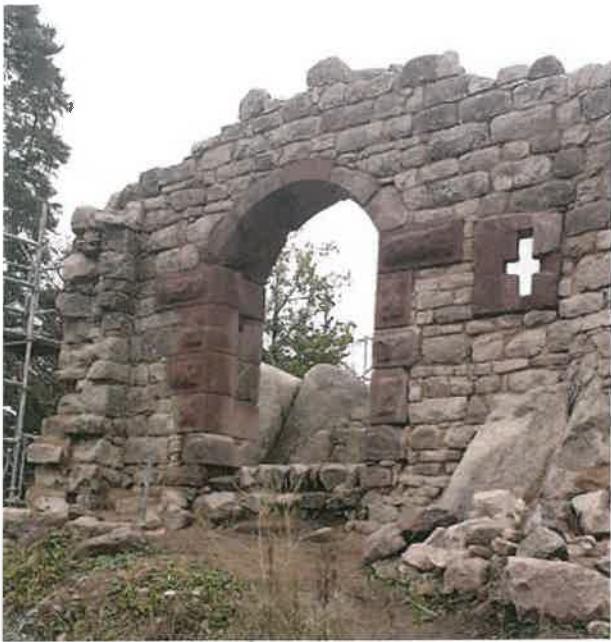
Fig. 26 Kagenfels - Porte PA après remontage, vue de l'extérieur (*Photo Mathias Heissler*)

lement servi de tour défensive creuse au-devant du palier du logis, puis de citerne à filtration, après réalisation d'une solide voûte maçonnée en intérieur de la tour (nommée TP sur les plans de localisation).

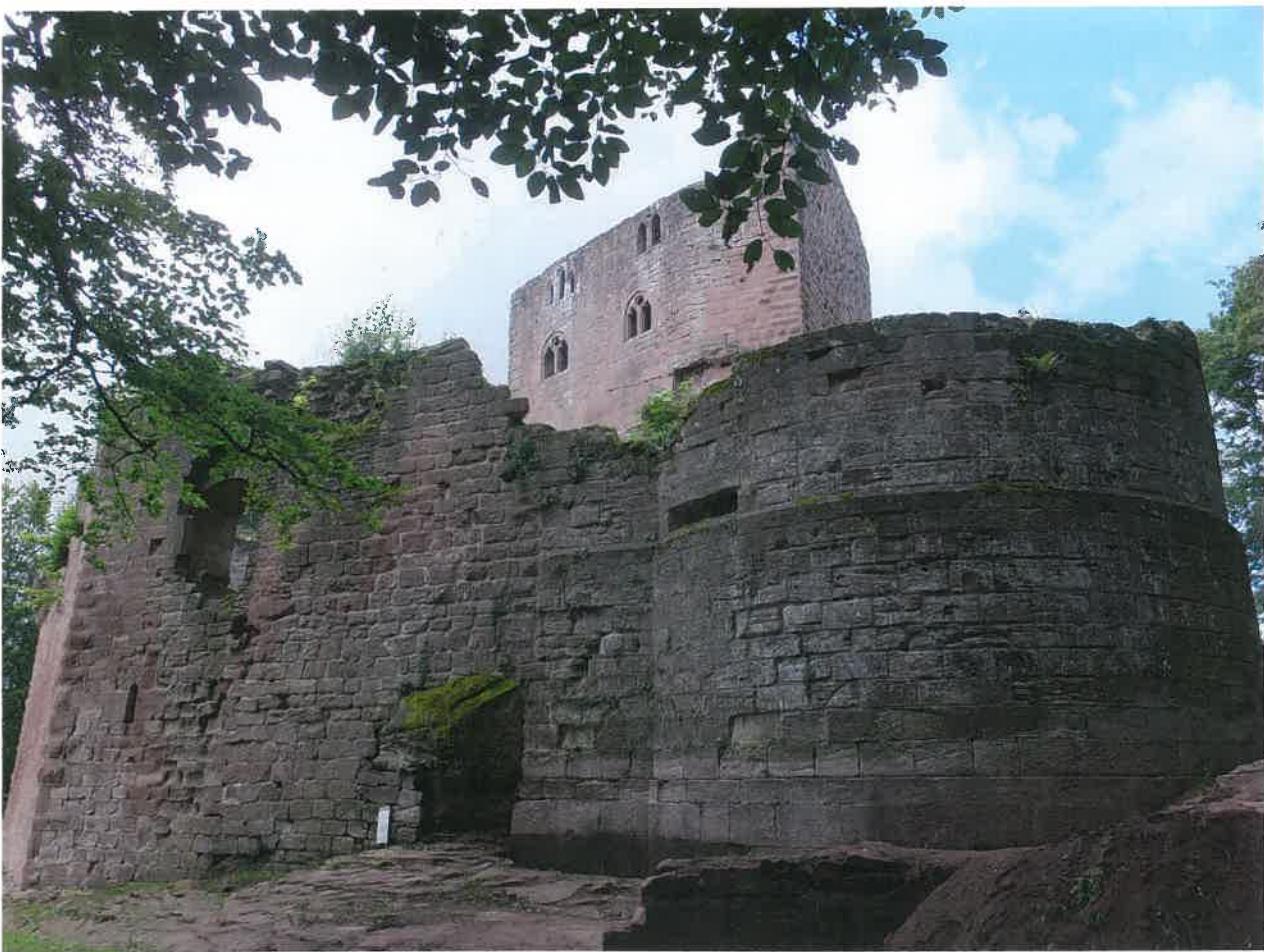
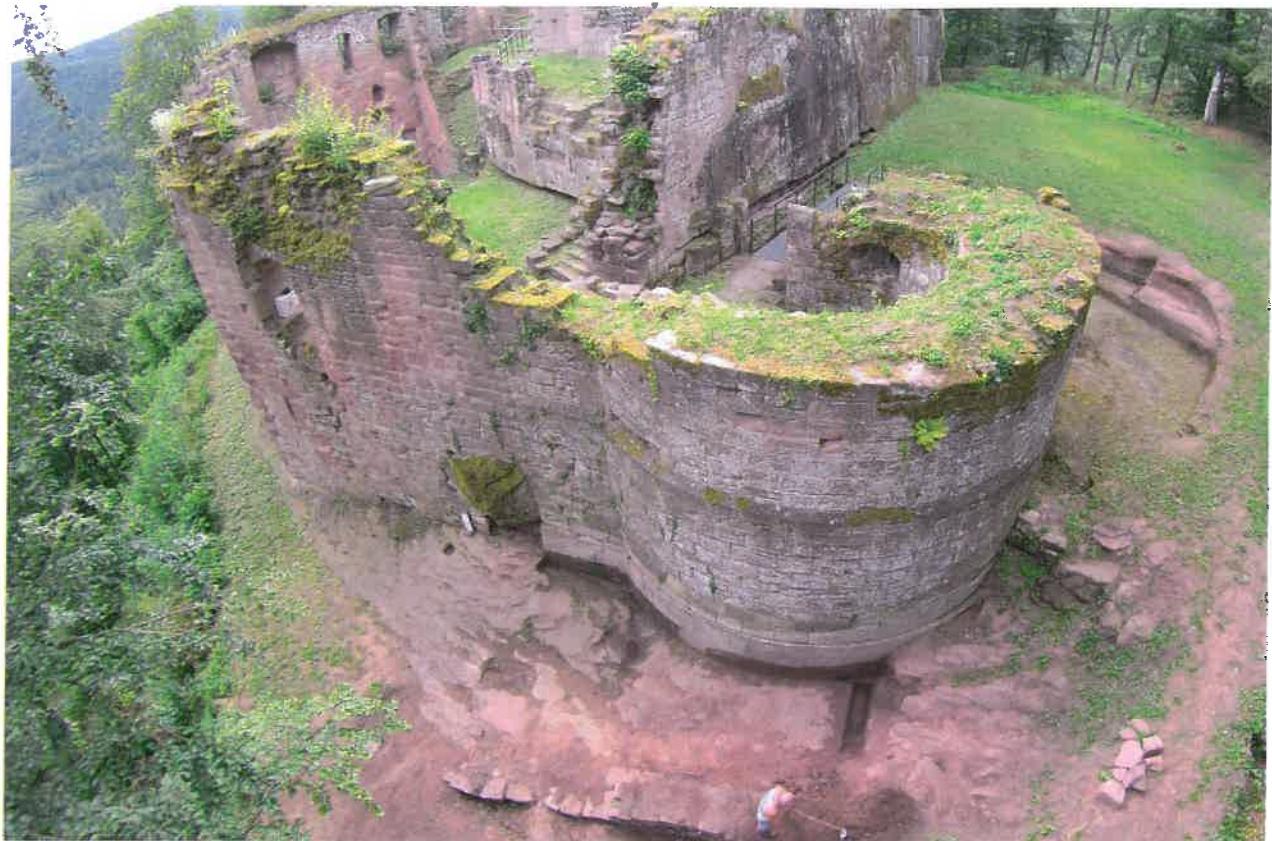
Fig. 27 Nouveau-Windstein - Barbacane (*Photo Alain Kieber*)

Fig. 28 Nouveau-Windstein - Vue aérienne de la barbacane (*Photo Jean-Christophe Matz*)

- Les travaux de dégagement des abords immédiats de la barbacane s'achèvent en 2016 après sept années de travaux (fig. 27 et 28). Le pied de la barbacane était enfoui d'environ 1,50 m sur tout son périmètre. Avant 2009, un tiers de la tour conservée actuellement était enseveli sous les décombres ! La tour telle qu'elle existe à l'heure actuelle ne représente plus que 80 à 90 % de celle qui existait lors de l'achèvement des travaux au milieu du XVI^e siècle. Actuellement, la hauteur maximale de la barbacane côté sud est de 6,60 m. Un sentier de découverte fait à présent le tour complet du château. La plateforme qui a également été aménagée, offre au visiteur une vue imprenable sur la barbacane et le palais inférieur au premier plan et sur le logis adossé au mur-bouclier au second.

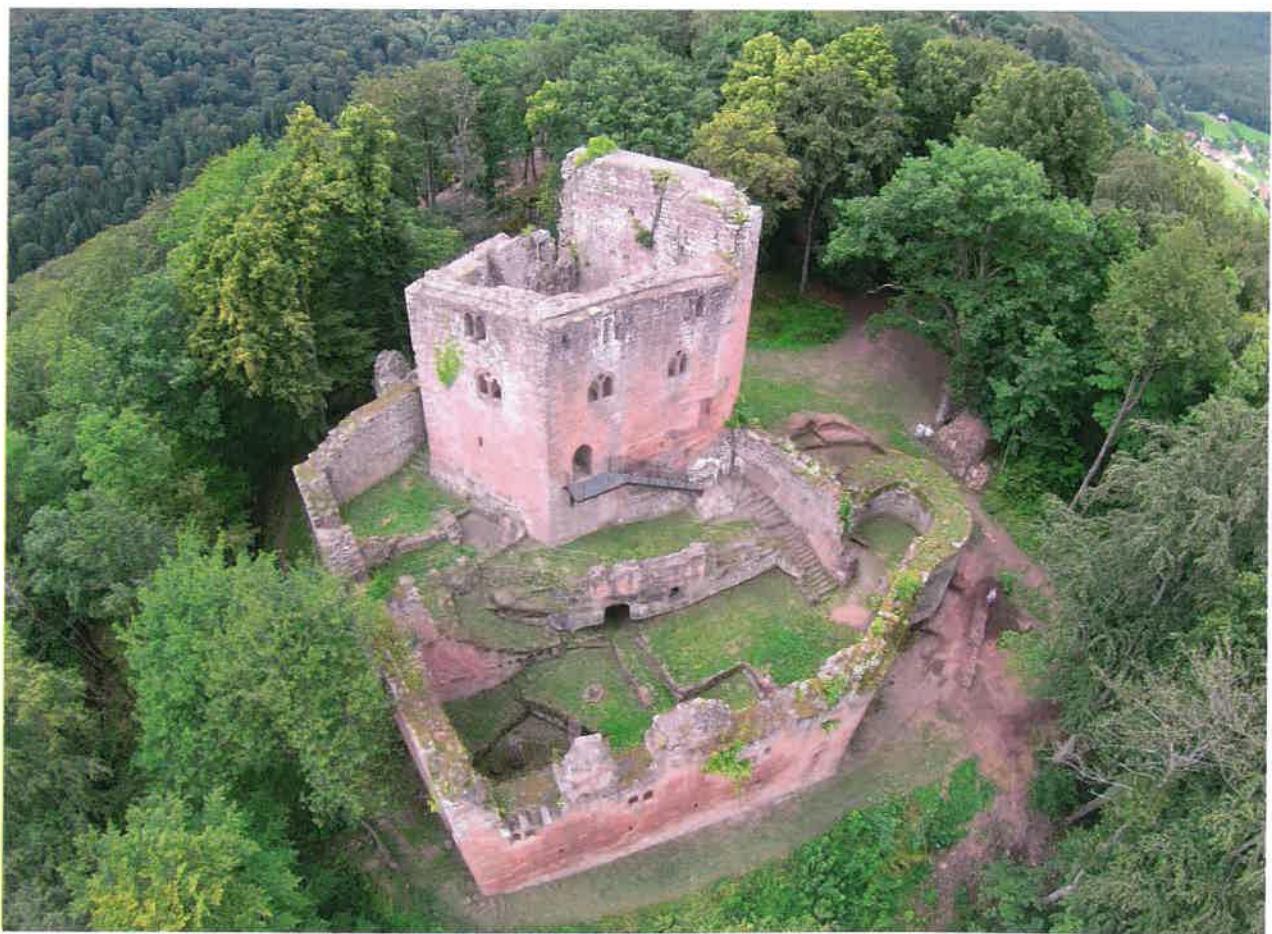
Fig. 29 Nouveau-Windstein - Vue aérienne, 2016 (*Photo Jean-Christophe Matz*)

- Les Veilleurs du Nouveau-Windstein réalisent également une couverture photographique depuis près de 15 ans. Les prises de vue aériennes réalisées par Jean-Christophe Matz en juillet 2016 marquent un point d'étape particulièrement intéressant. La situation a donc bien changé depuis le début des années 1980 époque à laquelle la végétation avait envahi tout le château et le sommet des murs. Des blocs de parements étaient disséminés dans la cour et les meneaux des baies du palais n'avaient pas encore été restitués. Seule une ancienne structure en bois permettait un accès aux par-

ties supérieures du Nouveau-Windstein. La figure 29 présente la situation en 2016.

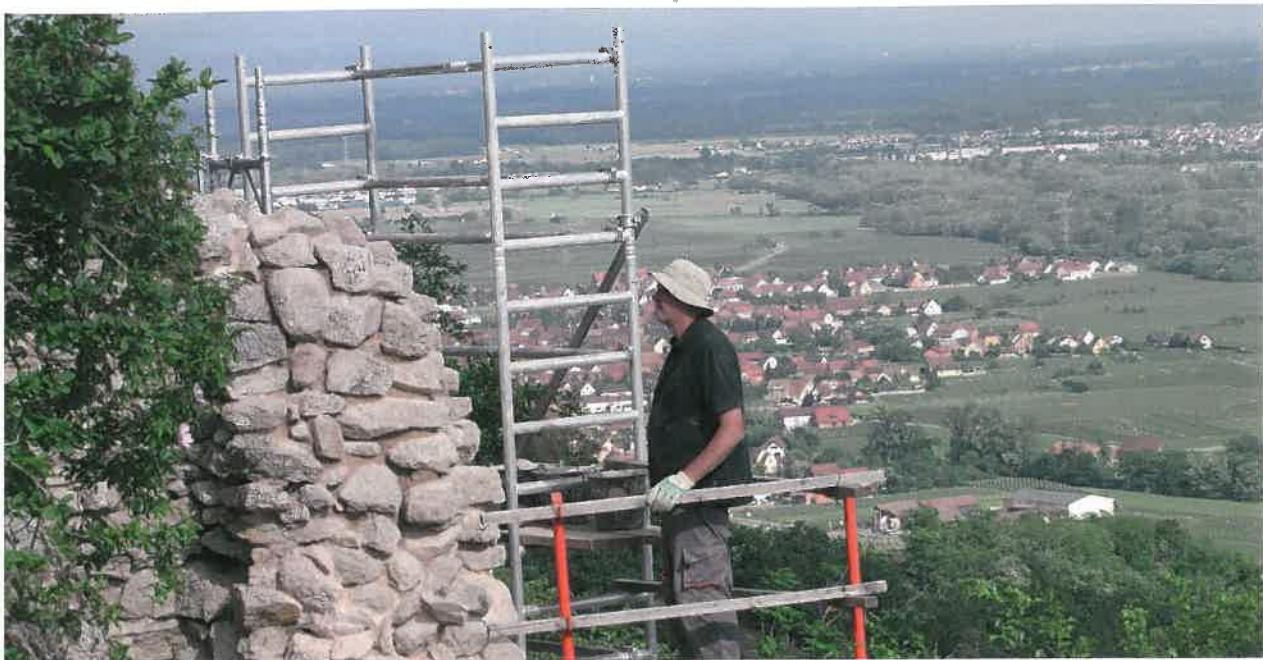
Fig. 30 Ramstein - Travaux de consolidation sur la tourelle sud (*Photo Rémy Frey*)

Les frimas de l'hiver passés, les travaux de maçonnerie qui avaient débuté en 2011 ont repris sur la tourelle sud (fig. 30). Un mètre de parement manquait encore pour parvenir à rejoindre la partie sommitale de cette tourelle. La difficulté a porté notamment sur la nécessité de trouver des blocs de parements avec angle obtus, rares sur le site. L'ensemble de la tourelle a fait l'objet d'un rejoointoientement complet, suivi d'un brossage des joints (fig. 31). Dans le cadre des travaux sur la tourelle sud, deux actions légères de consolidation ont également été entreprises :
